| Tipo de documento | Informe de ejemplo (muestra) — techo de tejas |
| Método | Inspección con dron · imágenes de alta resolución |

## Resumen de la inspección

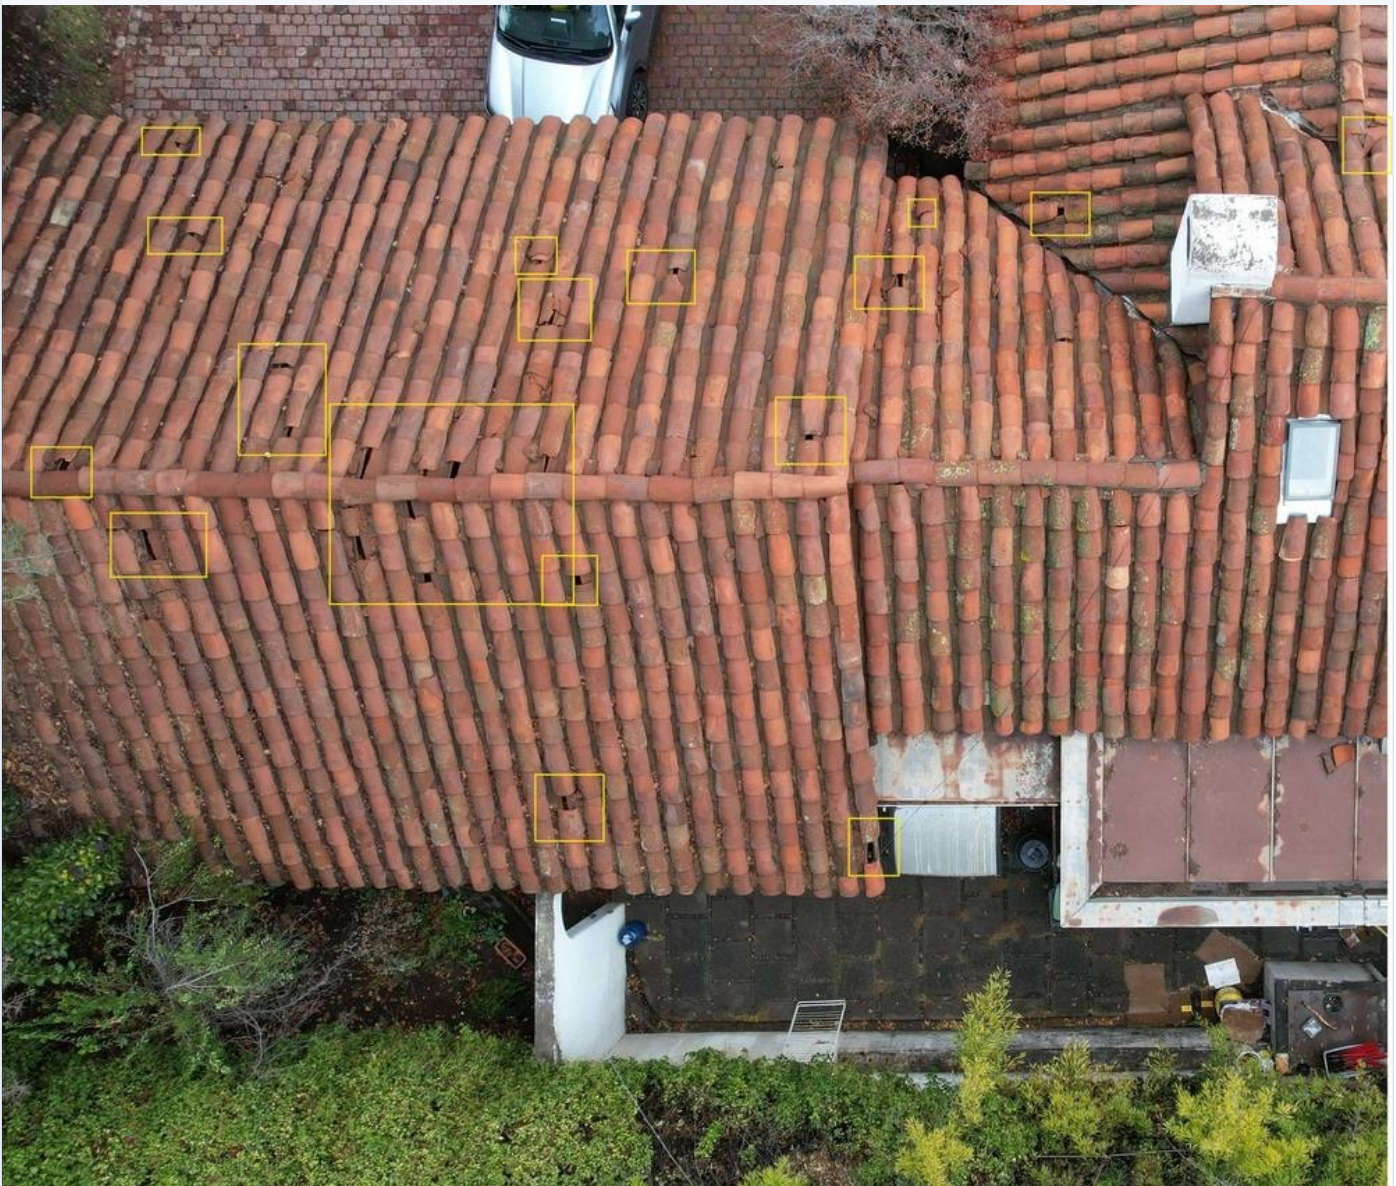
Imagen 1 Faldón de tejas y limatesa

**HAZARD** · revisar

Múltiples puntos marcados para revisión con especialista. Imagen HD disponible por separado.

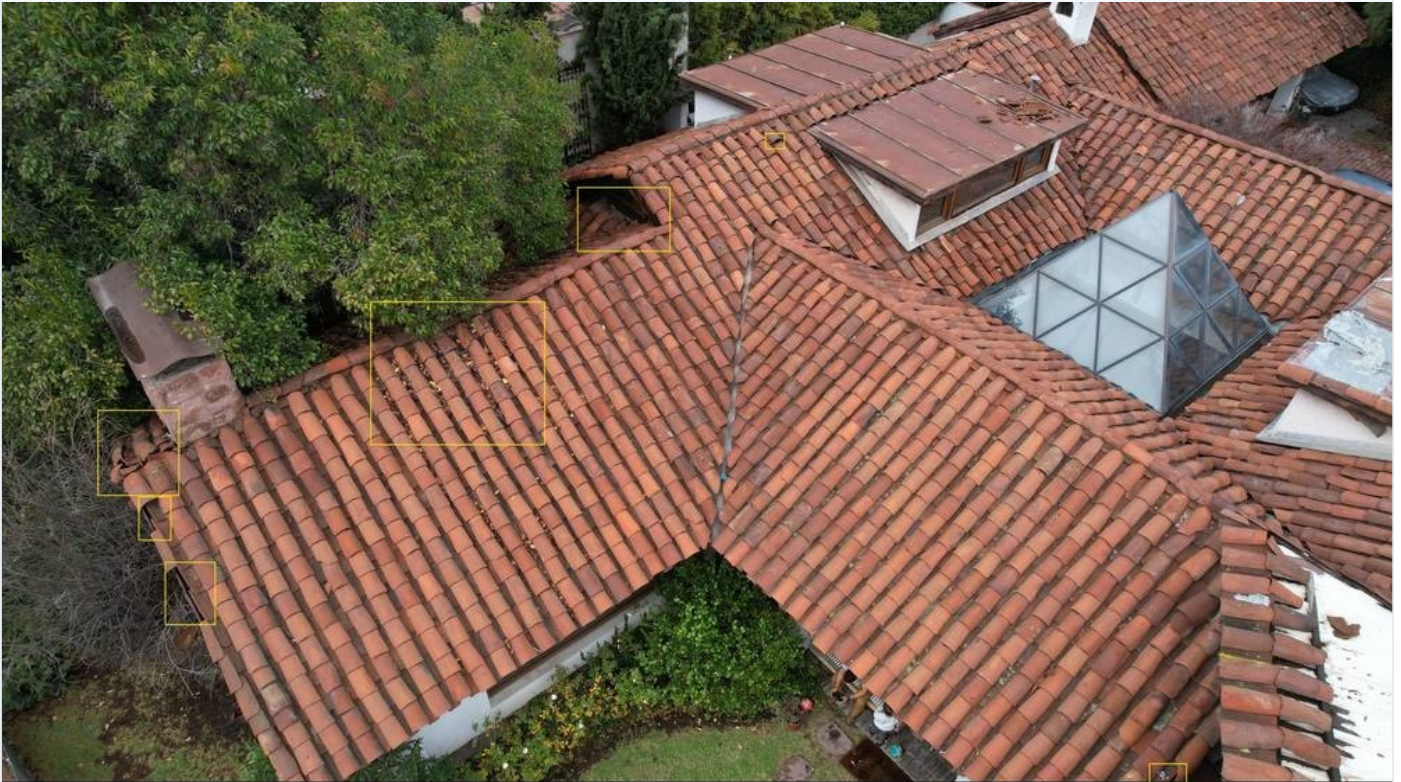
Múltiples puntos marcados para revisión con especialista. Imagen HD disponible por separado.

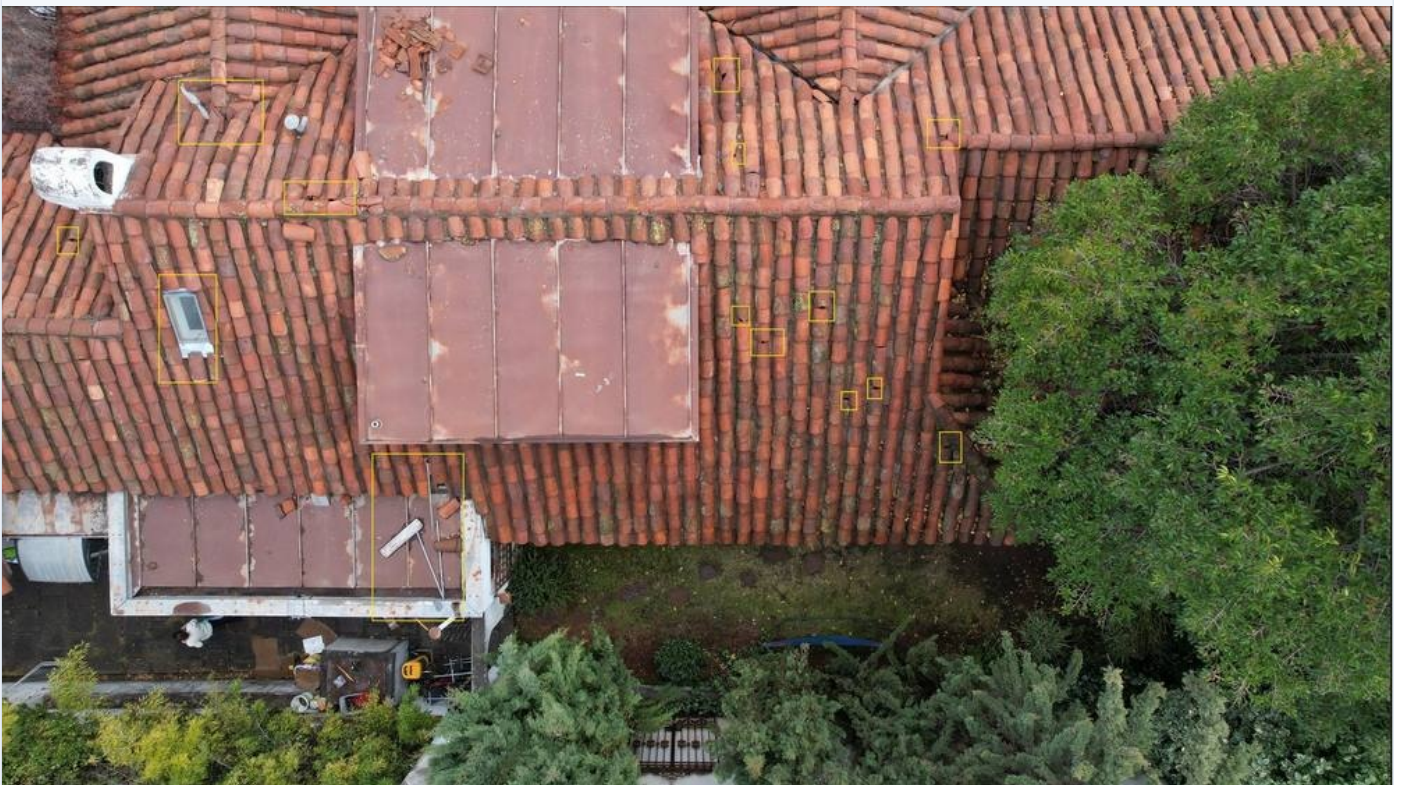
Múltiples puntos marcados para revisión con especialista. Imagen HD disponible por separado.

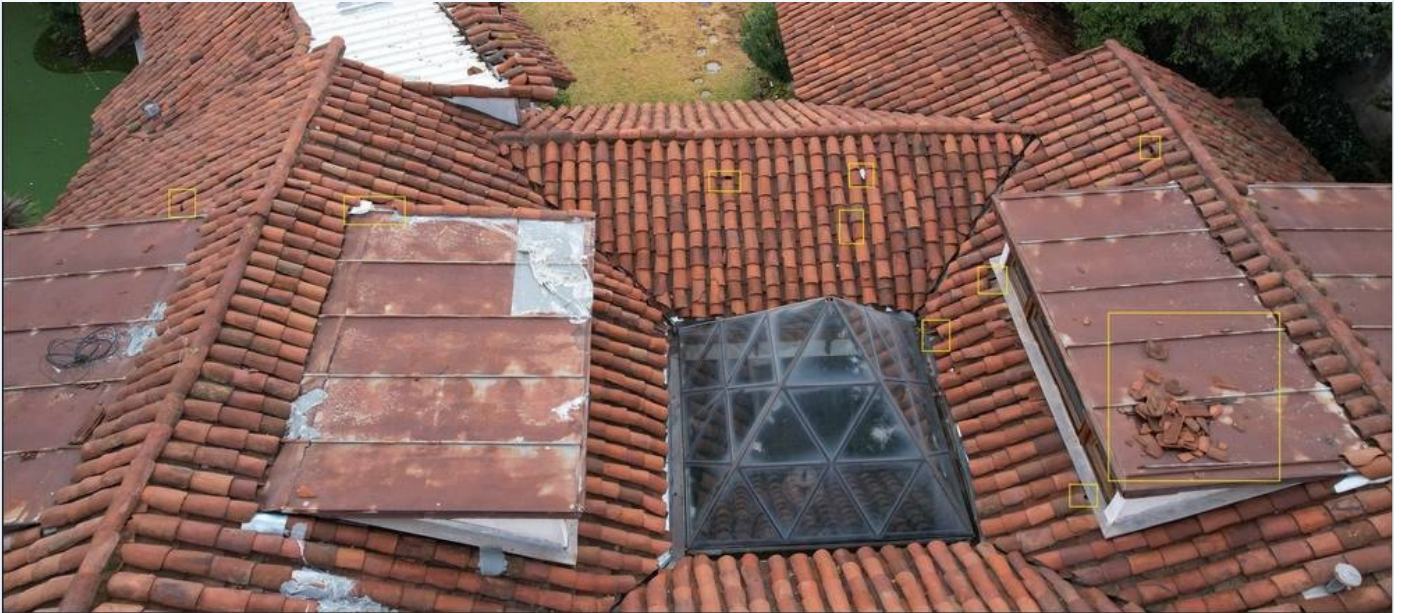
**Imagen 4** Encuentro de faldones con claraboya central

**HAZARD** · revisar

Múltiples puntos marcados para revisión con especialista. Imagen HD disponible por separado.

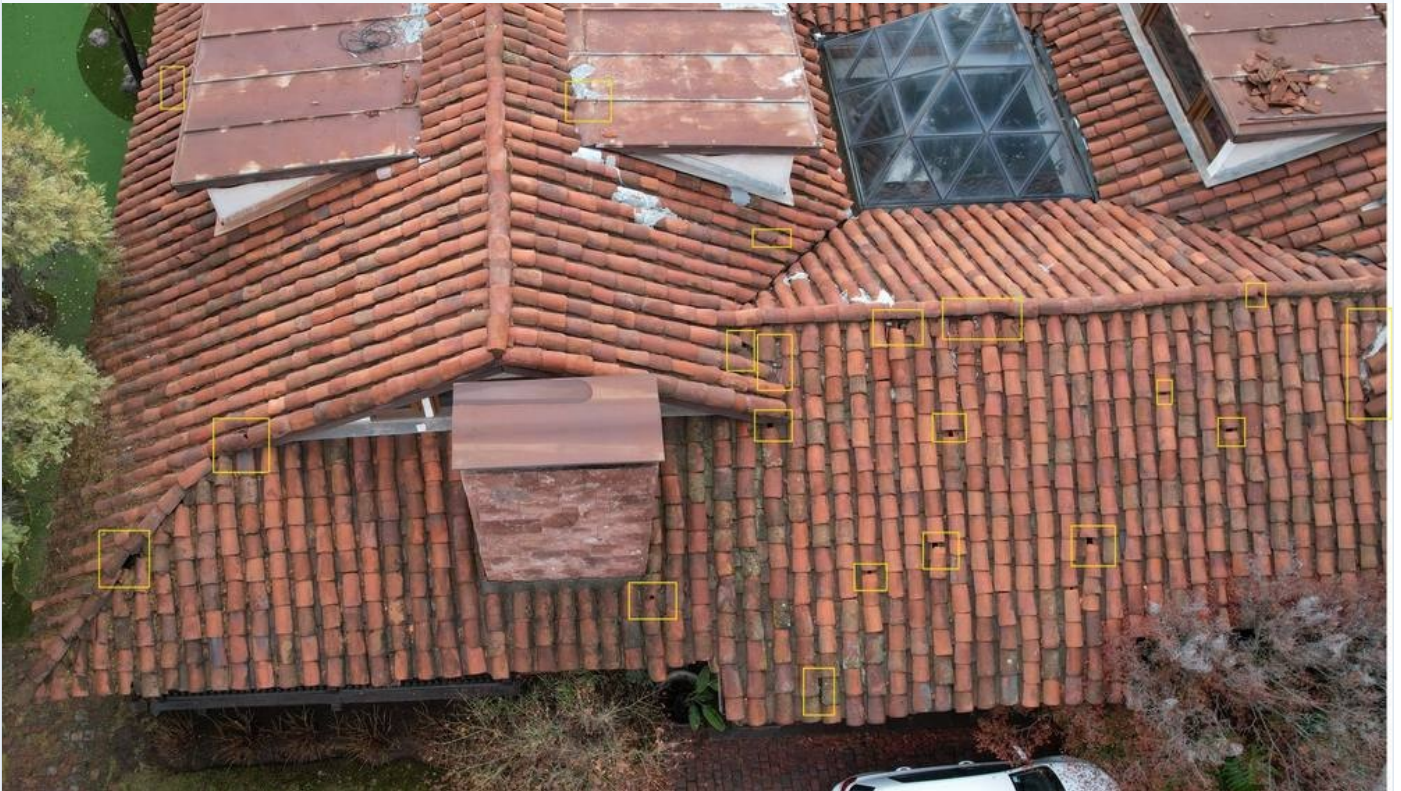
**Imagen 5** Encuentro de faldones y cumbrera

**HAZARD** · revisar

Múltiples puntos marcados para revisión con especialista. Imagen HD disponible por separado.

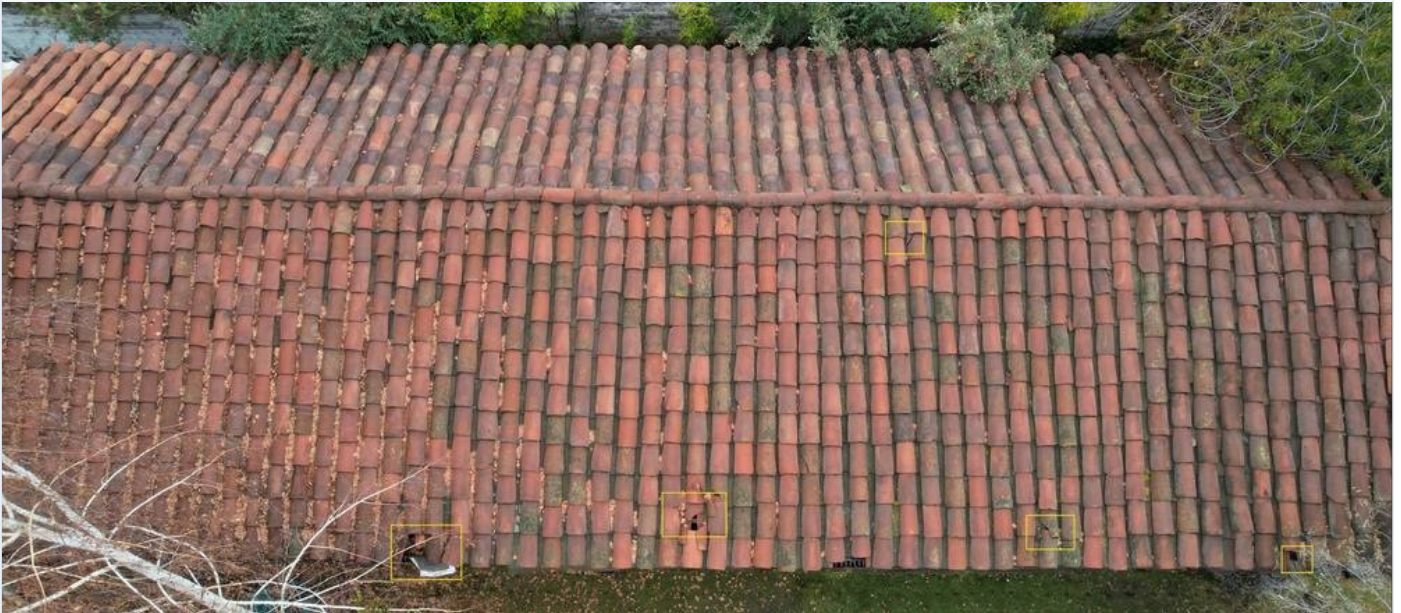
**Imagen 6** Cubierta de tejas — vista de faldón completo

**HAZARD** · revisar

Puntos marcados para revisión con especialista. Imagen HD disponible por separado.

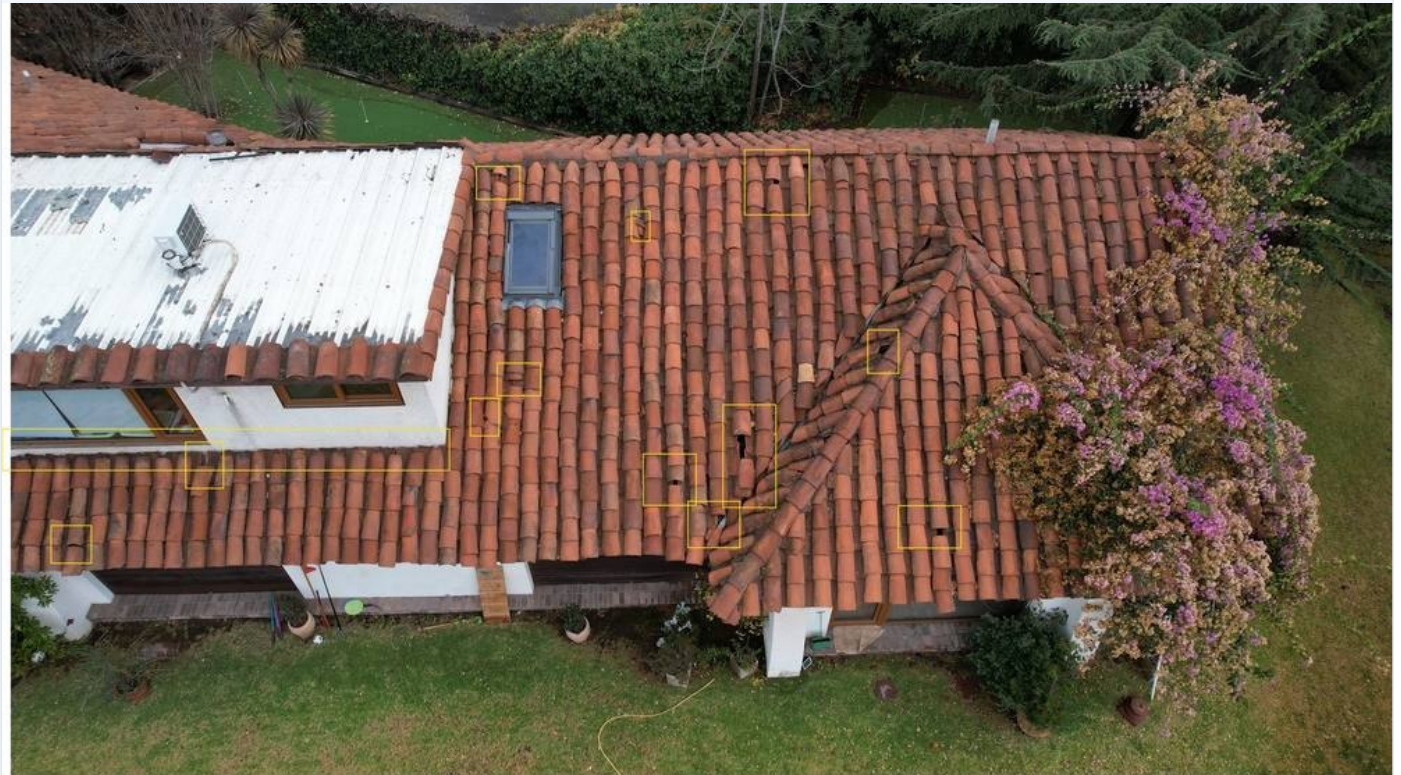
**Imagen 7** Faldón con tragaluz y encuentro con cubierta vecina

**HAZARD** · revisar

Múltiples puntos marcados para revisión con especialista. Imagen HD disponible por separado.

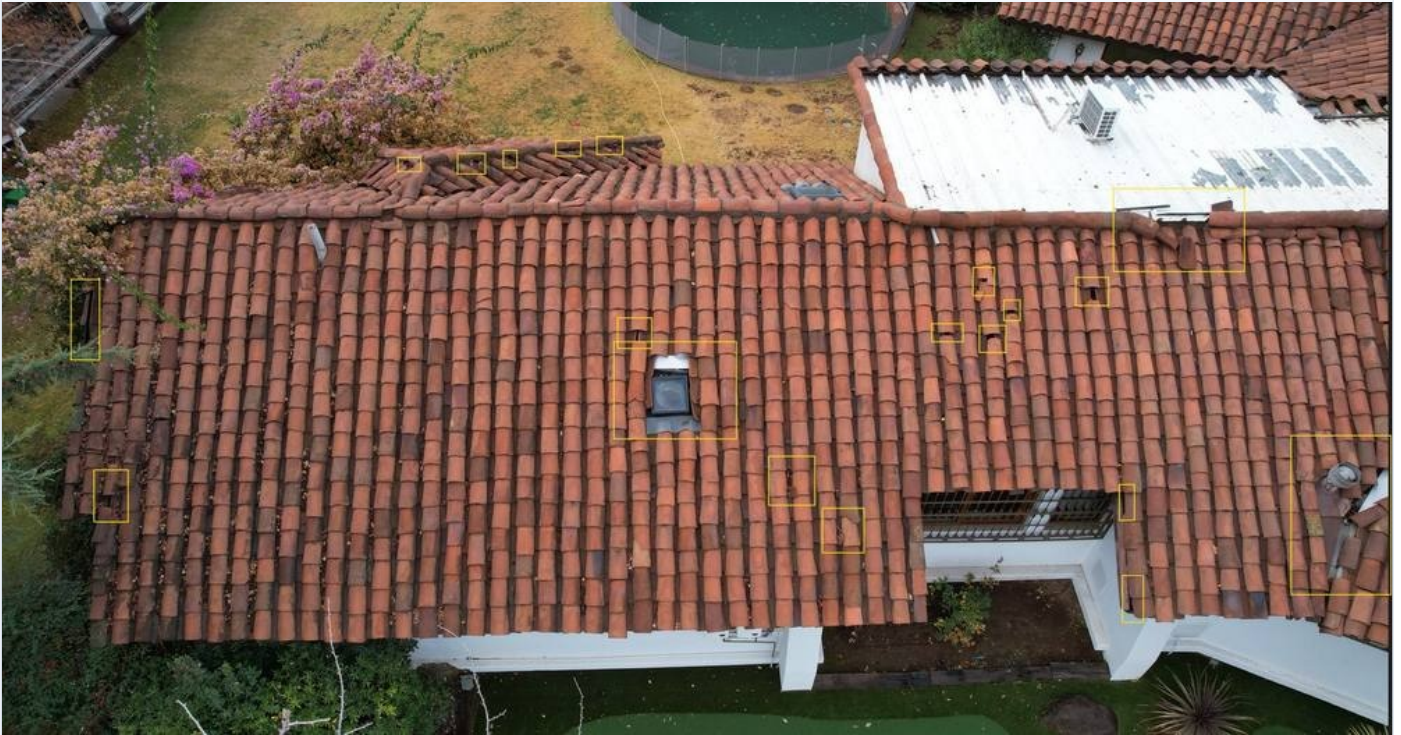
Múltiples puntos marcados para revisión con especialista. Imagen HD disponible por separado.

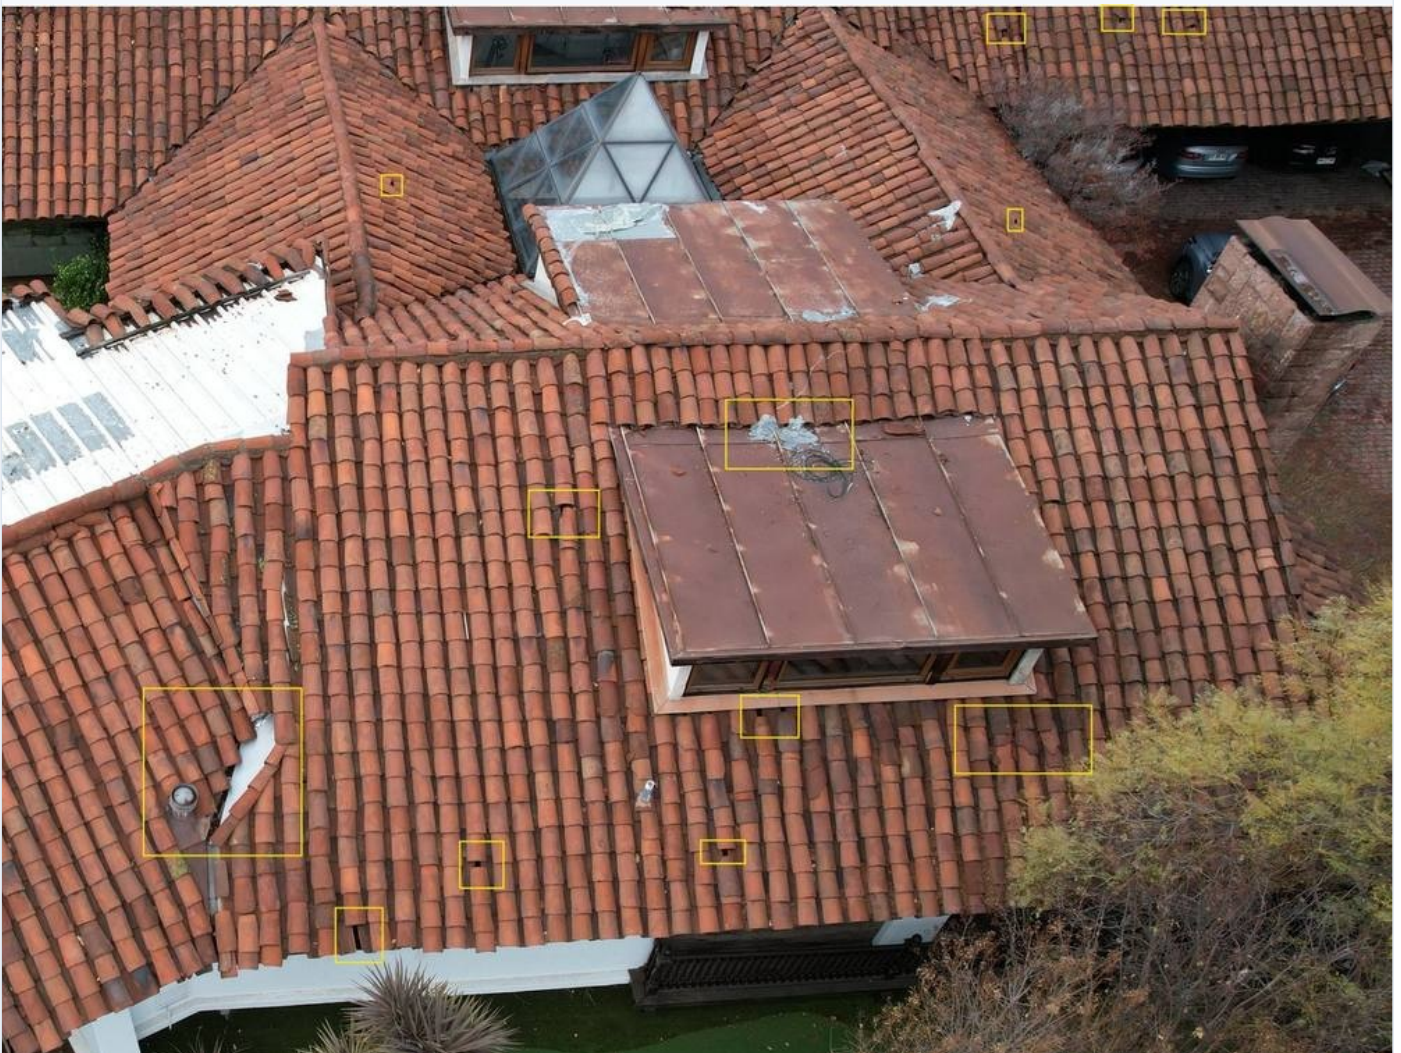
Múltiples puntos marcados para revisión con especialista. Imagen HD disponible por separado.

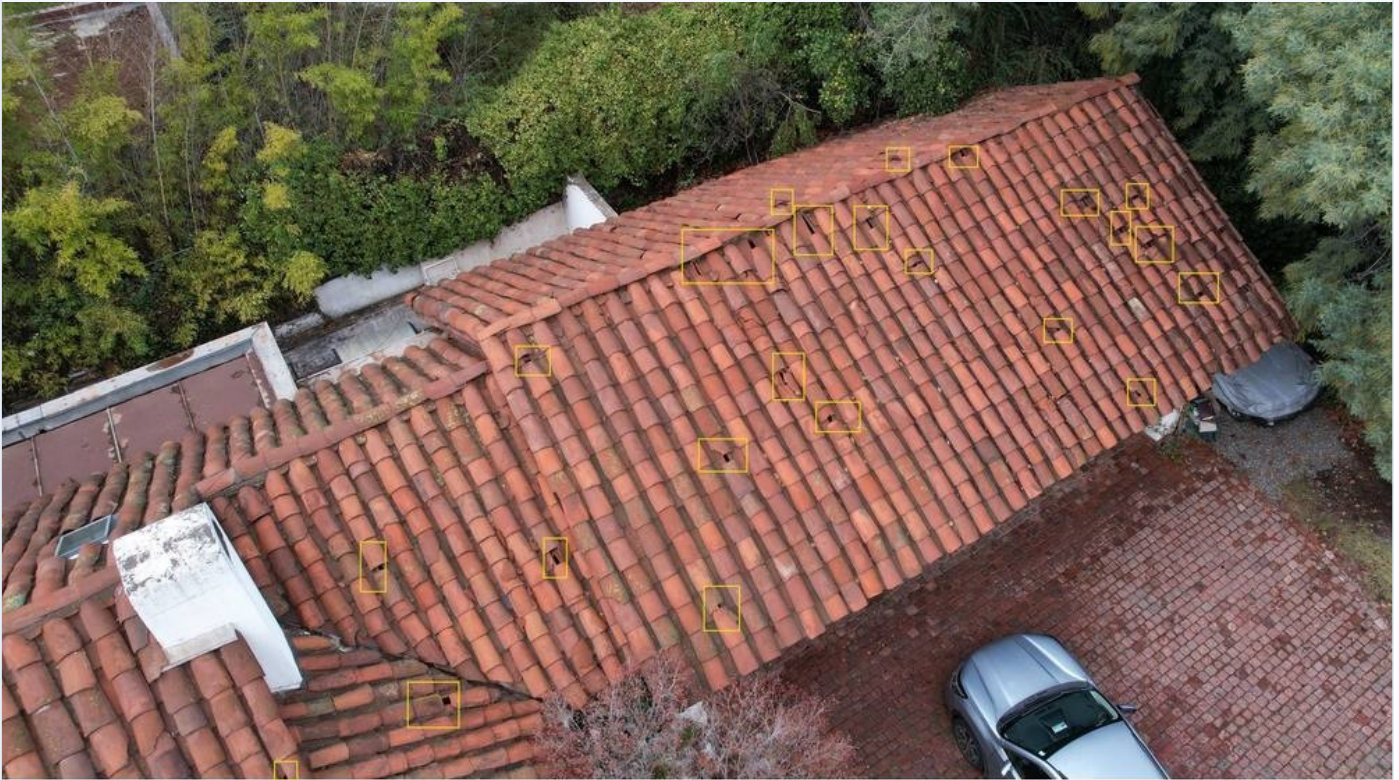
Múltiples puntos marcados para revisión con especialista. Imagen HD disponible por separado.
